## AIRSTAGE Herrljunga kyrka 5(8)

### Manuellt manövrerad Airstage-gradäng installerad i en gammal kyrka.

Airstage-gradäng/scen som installerades år 2005 i samband med att kyrkan helrenoverades.

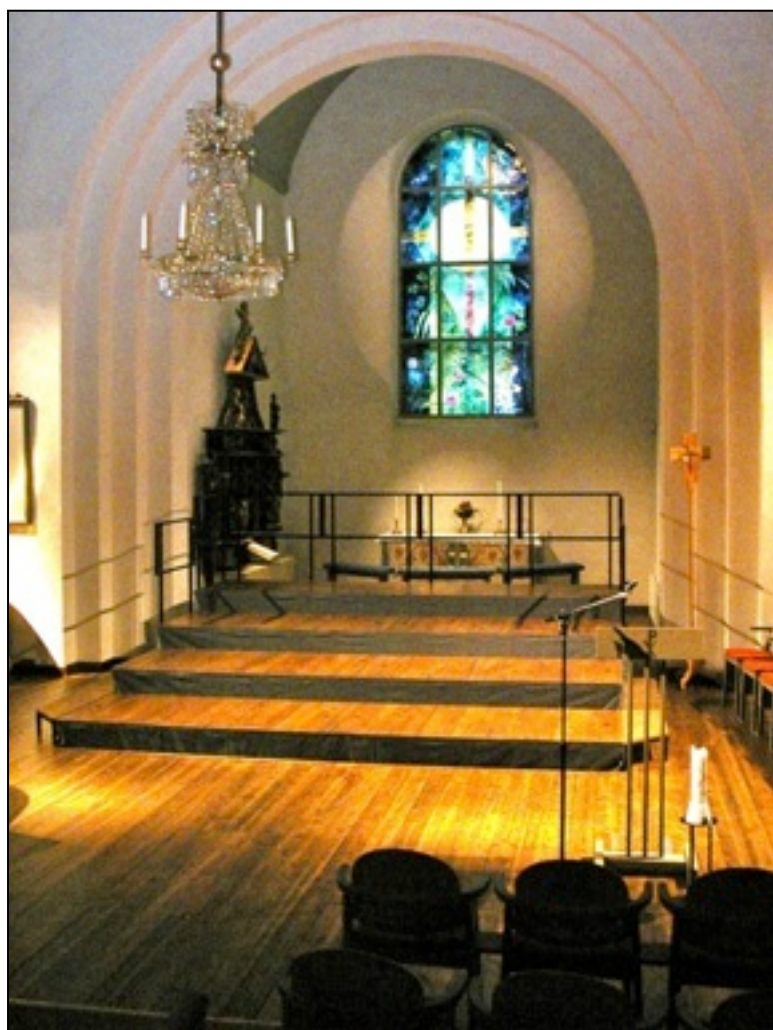
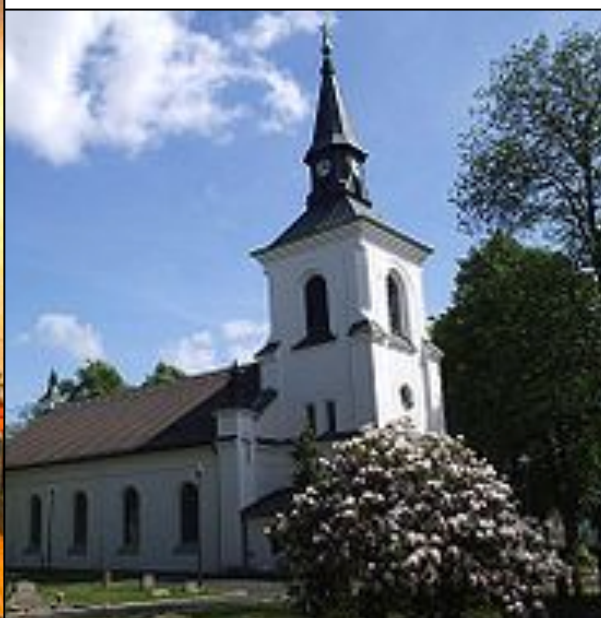
Bilden visar även ett färganpassat front- och sidodraperi runt podierna. Skyddsräckena baktill och på sidorna är löstagbara och förvaras (hängs upp) på en vagn när Airstage inte användes.

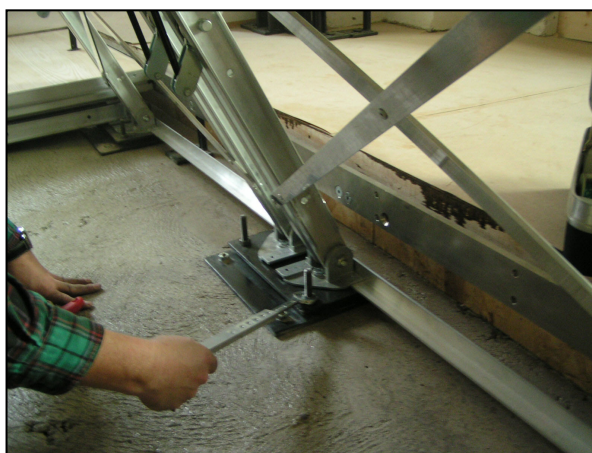
Chassiet bultas fast i golvunderlaget av betong.

Herrljunga kyrka har ett mycket gammalt golv av grovt tillyxade "plankor". Genom att Airstage endast behöver ett infällningsdjup i golvet på 18 cm, skar man ut ett rektangulärt hål i det befintliga golvet och placerade Airstage-podierna med chassin i detta. Chassiet har fästplattor mot golvet med bultar för nivellering efter det att plattorna bultats fast till betongunderlaget.

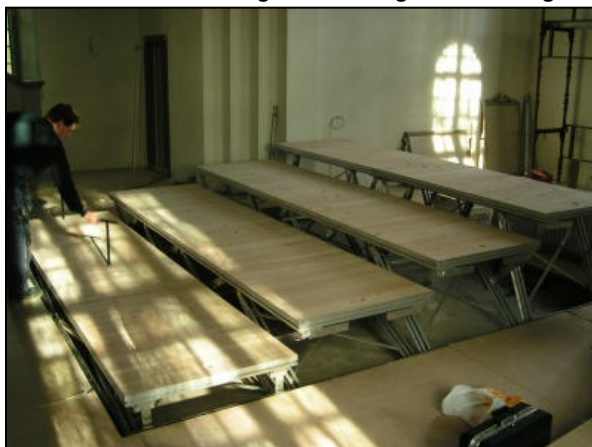
Däckskivan är utvald för att stämma överens med det gamla befintliga golvet i kyrkan.

Airstages däckyta anpassades till det befintliga golvet i kyrkan från 1600-talet med specialträmaterial från Tyskland.
